PÔLE
OBSERVATION

Dispositif REX
Bâtiments
performants

L'ISOLATION EN SOUS- FACE DES PLANCHERS BAS EN RÉNOVATION 12 ENSEIGNEMENTS À CONNAÎTRE

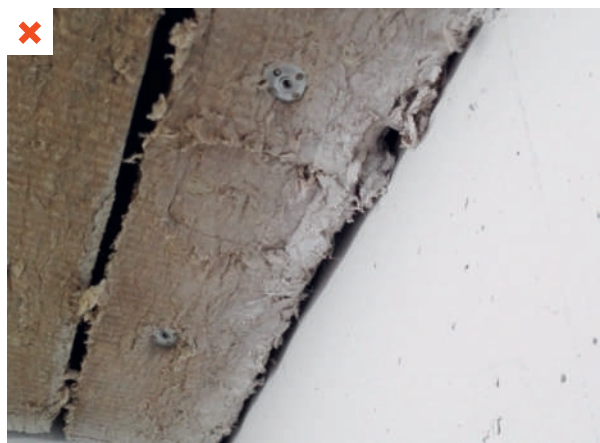
Isolation à l'aide de panneaux semi-rigides rapportés sous dalle. Isolation non jointive suite à une découpe imprécise d'un panneau. ©AQC

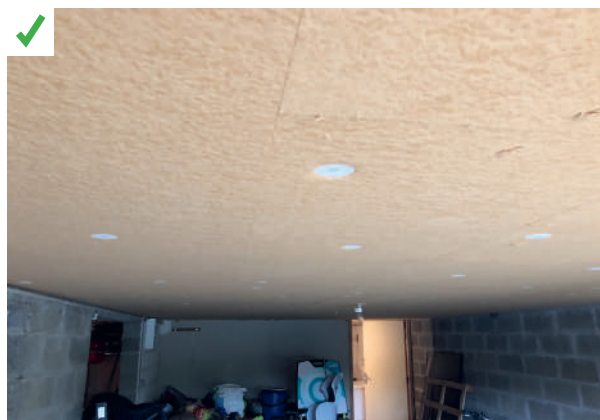
Isolation à l'aide de panneaux semi-rigides rapportés sous dalle. Panneaux posés bord à bord. ©AQC

- Privilégier l'utilisation de panneaux rainurés bouvetés ou à bords décalés quand cela est possible.
- Poser les panneaux bord à bord de façon jointive en décalant les joints.
- Réaliser une inspection visuelle en fin de pose et corriger les éventuels défauts.
- Prendre en compte, dans le calcul de la performance thermique de la paroi, les ponts thermiques intégrés au niveau des joints entre panneaux.

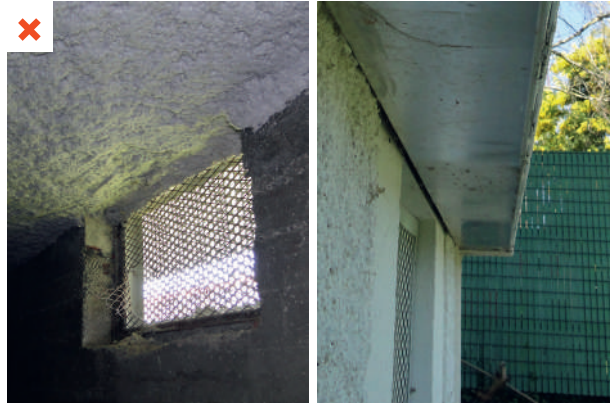
L'isolation du plancher bas et celle des murs extérieurs s'arrêtent toutes deux au-dessus des soupiraux, ce qui génère un important pont thermique juste en dessous du nez de dalle du plancher bas. ©AQC

- Création d'un pont thermique linéique à la jonction mur extérieur - plancher bas.
- Risque de condensation et de développement de moisissures en pied de mur du local chauffé.

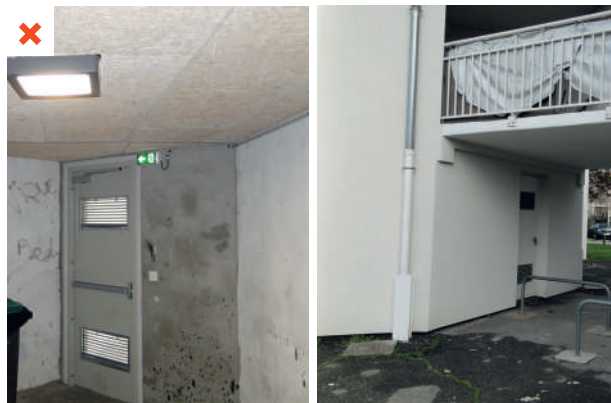
L'isolation du plancher bas de ce local en RDC s'arrête au droit du mur périphérique isolé par l'extérieur jusqu'en pied de façade. ©AQC

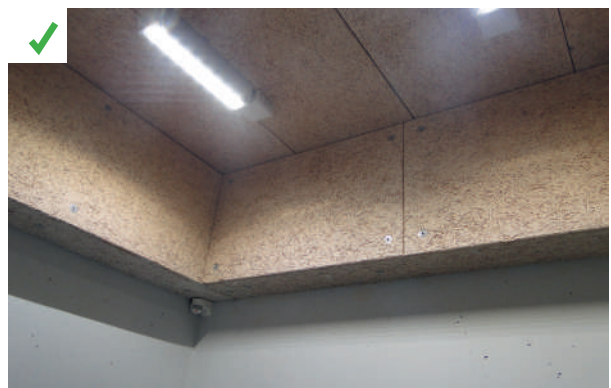
L'isolation du plancher bas est renforcée par une isolation en retombée de murs, afin de minimiser le pont thermique de liaison avec les murs extérieurs isolés par l'extérieur. ©AQC

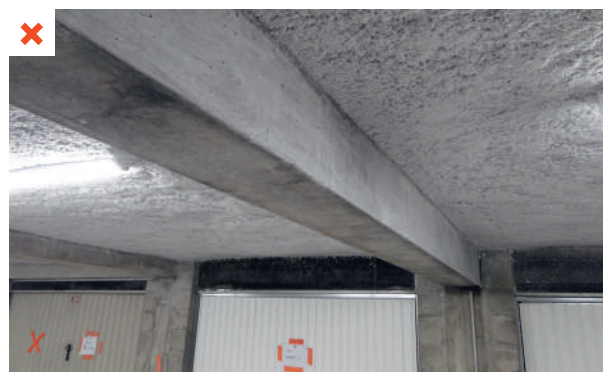
Les poutres en béton de ce garage n'ont pas été isolées (procédé de projection de laine minérale avec liants) ©AQC

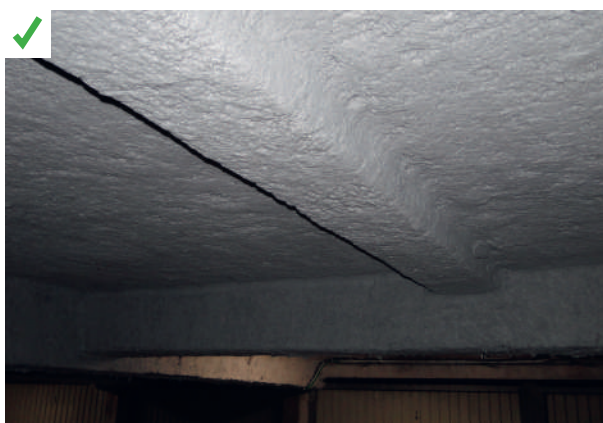
Les poutres en béton de ce garage ont été isolées sur toutes leurs faces (procédé de projection de laine minérale avec liants). ©AQC

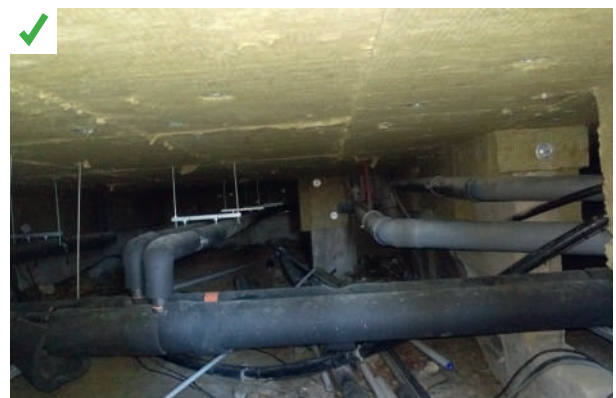
Une retombée d'isolant a été réalisée sur les refends de ce vide sanitaire. ©AQC

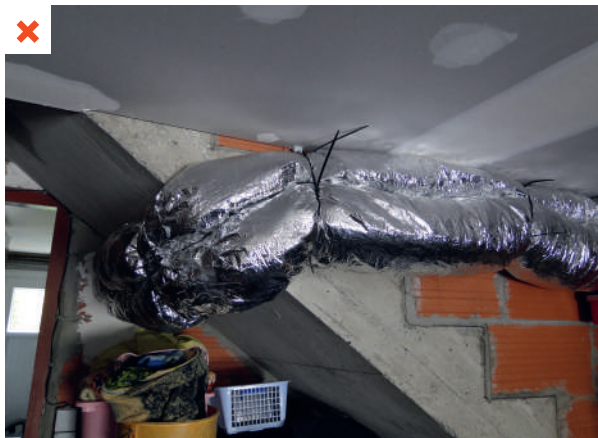
L'escalier intérieur de la maison traversant le garage n'a pas été pris en compte lors de l'isolation du plafond du garage. ©AQC

- Réaliser un diagnostic global de la situation initiale du bâtiment permettant d'identifier l'ensemble des améliorations énergétiques possibles et réalisables en une seule opération ou par étapes.
- Intégrer dans le devis l'isolation de toutes les parois du volume non chauffé en contact avec le volume chauffé.
- Prévoir le remplacement de la porte d'accès si celle-ci n'est pas isolée et étanche.

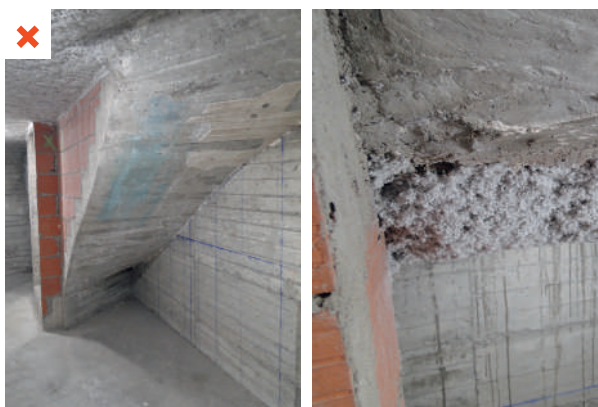
La cage d'escalier menant aux caves de cet immeuble n'a pas été isolée en même temps que la sous-face du plancher bas, ce qui entraîne une augmentation des déperditions des logements vers les circulations. ©AQC

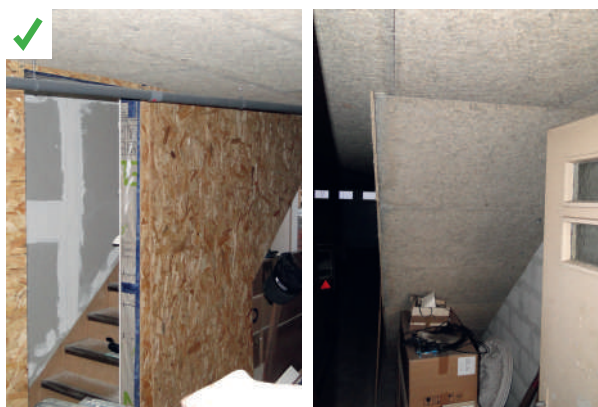
La cage d'escalier menant au garage a été entièrement isolée lors des travaux d'isolation du plancher bas. ©AQC

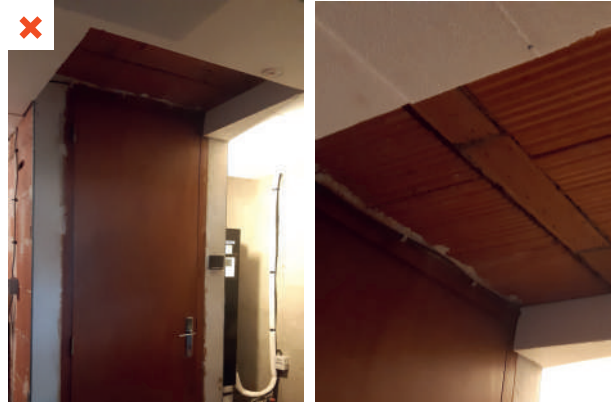
L'isolation du plancher haut du garage s'arrête au niveau de la zone de débattement de la porte d'accès à l'étage de la maison.

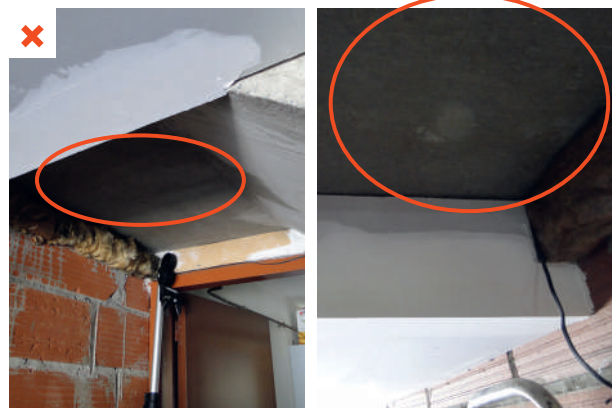
Vue depuis le garage vers la porte d'accès à la maison

Vue depuis la porte d'accès à la maison vers le garage

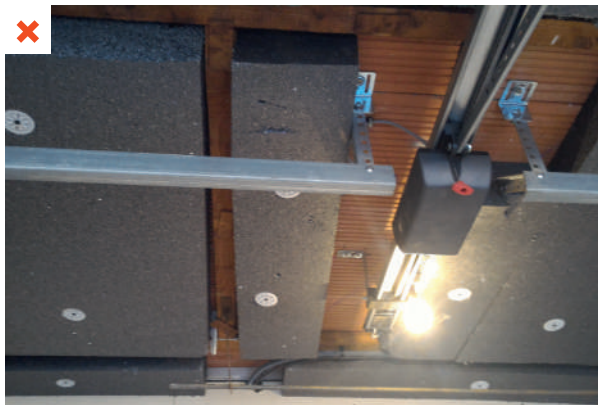
Les rails suspendus de la porte de garage basculante et des pièces de bois fixées au support, non déposés préalablement aux travaux d'isolation, ont gêné la réalisation de celle-ci. L'isolation n'est absolument pas continue. ©AQC

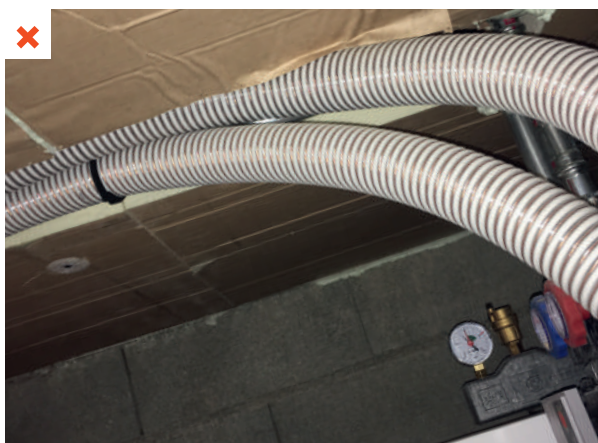
Les tuyaux de transfert des granulés de la chaudière, fixés à la dalle, n'ont pas été dévoyés lors des travaux d'isolation. L'isolation n'est pas totalement continue. ©AQC

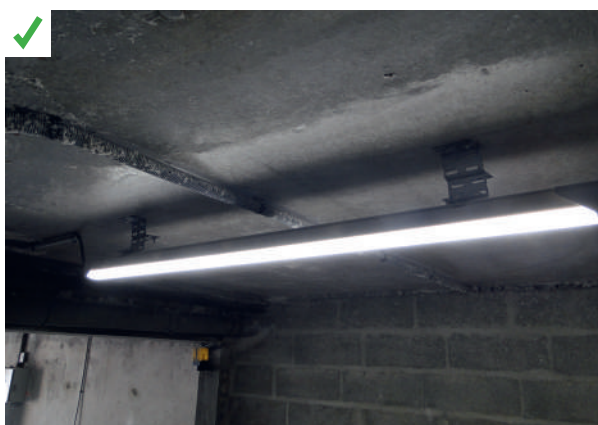
Les luminaires ont été décalés de la paroi pour permettre une projection continue de l'isolant sur toute la dalle. ©AQC

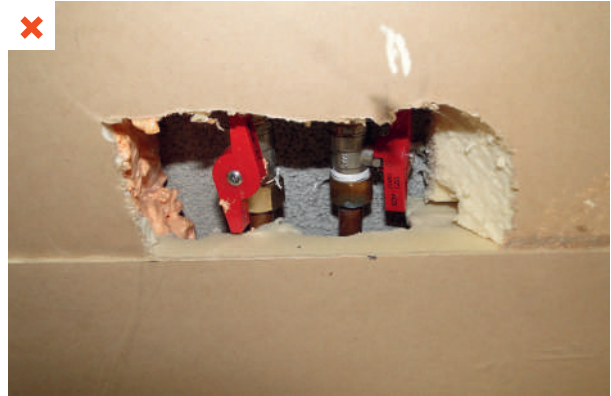
Le réseau d'eau sanitaire fixé au plafond du garage a été isolé par l'opération d'isolation de la dalle. La découpe de l'isolant pour conserver un accès aux vannes génère un important pont thermique. ©AQC

- Isoler les organes de manœuvre des réseaux à l'aide de coques isolantes.
- Anticiper l'achat de ces équipements lors de la visite préalable aux travaux et les mentionner au devis.

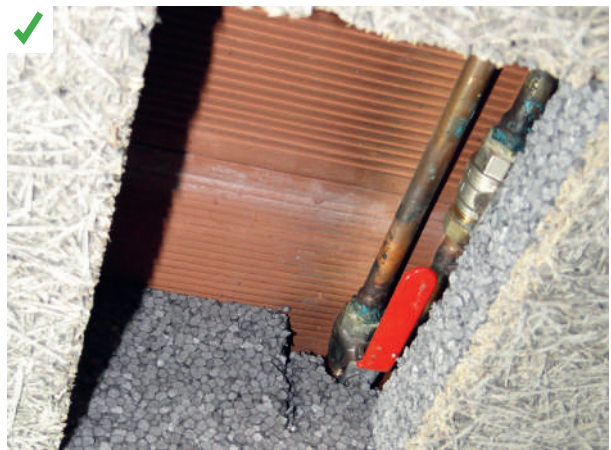
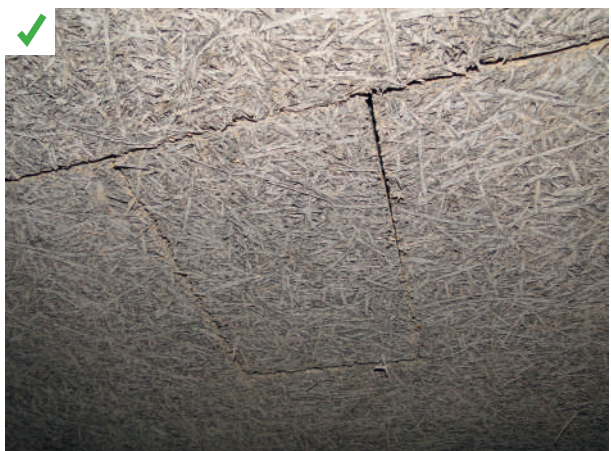
Un bouchon amovible découpé à façon a été réalisé pour permettre un accès à la vanne du réseau d'eau. ©AQC

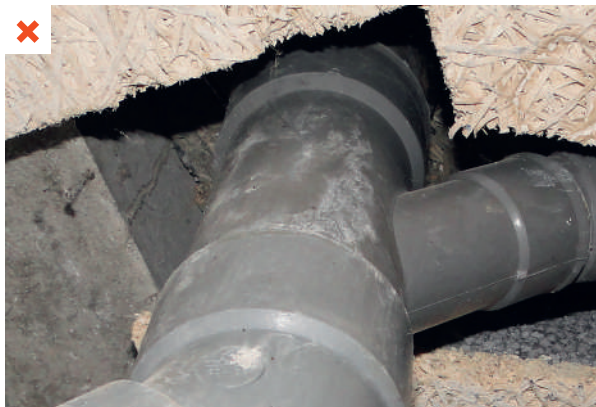
Les panneaux isolants ont été découpés autour du conduit d'évacuation qui traverse la dalle, mais les interstices n'ont pas été comblés, ce qui génère un important pont thermique. ©AQC

- Réaliser des réservations ajustées et combler les interstices avec des produits de calfeutrement adaptés au matériau et à l'usage des locaux (exigences incendie notamment).

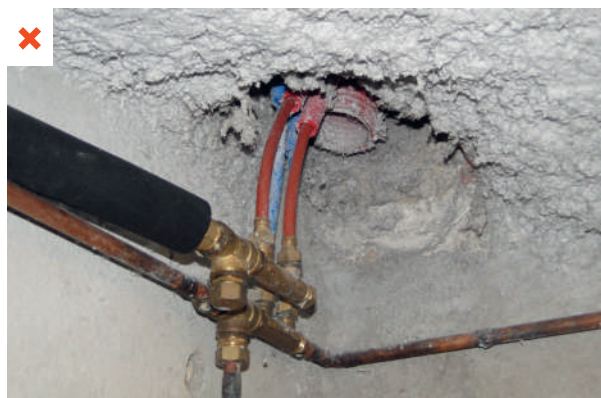
La projection d'isolant s'arrête à distance des conduits, générant un pont thermique. ©AQC

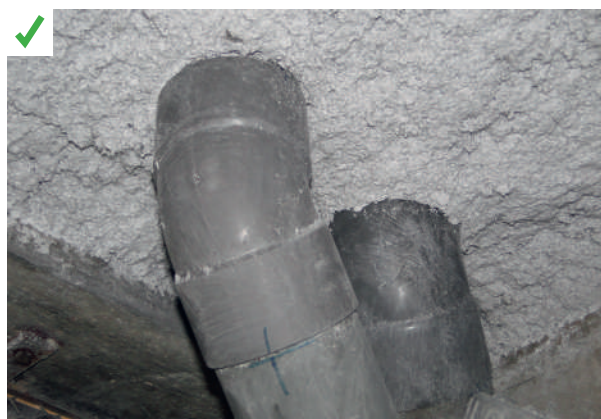
L'isolant projeté épouse la forme des conduits d'évacuation des eaux usées qui traversent la dalle. ©AQC

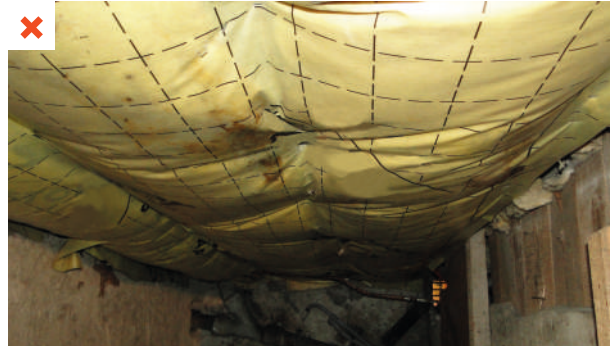
La membrane pare-vapeur est positionnée du côté non chauffé de la paroi (isolation de planchers bois sur cave par rouleaux de laine minérale).

N.B. : il y a en outre un problème de jointoiement de la membrane aux parois verticales et entre lés ainsi qu'une dégradation précoce de l'isolant par nidification de rongeurs. ©AQC

- Bannir les éléments fermés à la vapeur d'eau (membrane ou panneau) entre l'isolant et le volume non chauffé.
- Bien ventiler l'espace habité pour limiter l'évacuation de l'humidité par les parois.
- Assurer une ventilation des espaces froids (vide sanitaire, cave, garage...).

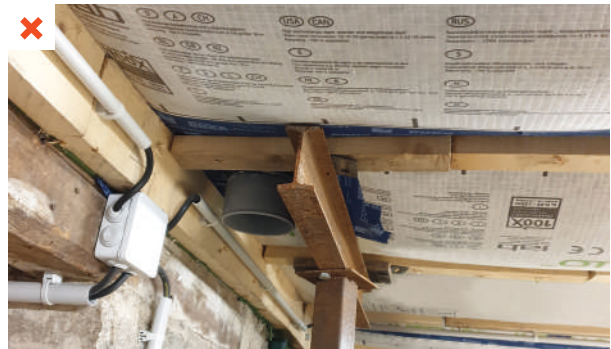
La membrane frein vapeur hydrovariable est positionnée du côté non chauffé de la paroi (isolation d'un plancher bois sur cave par insufflation de ouate de cellulose entre solives).

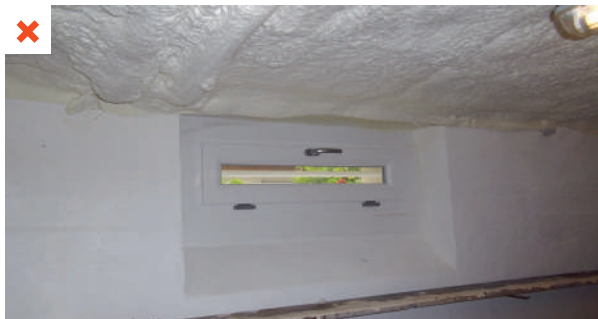
Dans cette cave semi-enterrée dont le plafond a été isolé, les soupiroux ont été remplacés par des fenêtres, empêchant de fait la ventilation naturelle lorsque celles-ci sont fermées. ©AQC

- Veiller à maintenir ou restituer une ventilation permanente par un dispositif passif.
- Installer un extracteur asservi à l'humidité ou une ventilation mécanique (VMR hygro-réglable par exemple) si la conservation de la ventilation naturelle existante n'est pas possible.
- Surveiller le comportement hygrothermique du local pour anticiper les conséquences d'une humidité excessive.
- Choisir des isolants dont le domaine d'emploi est compatible avec les conditions hygrothermiques.

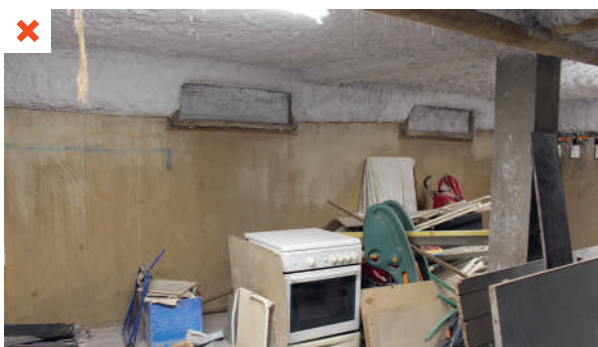
Les soupiroux de ce sous-sol ont été obstrués par de l'isolant projeté lors de l'opération d'isolation du plancher bas. ©AQC

- Nettoyer les soupiroux obstrués par l'opération d'isolation de façon à recréer la ventilation naturelle d'origine.
- Ouvrir les fenêtres le plus fréquemment possible quand elles remplacent des ouvertures permanentes (facilité...).
- Installer une ventilation pour évacuer mécaniquement l'excès d'humidité le cas échéant.

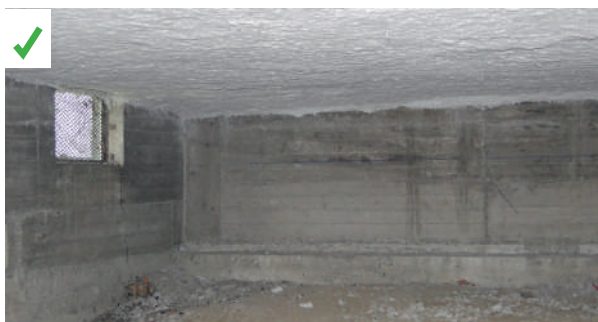
Dans ce vide sanitaire d'immeuble, le plancher bas a été isolé en sous-face par une projection d'isolant minéral, tout en conservant la ventilation traversante existante. ©AQC

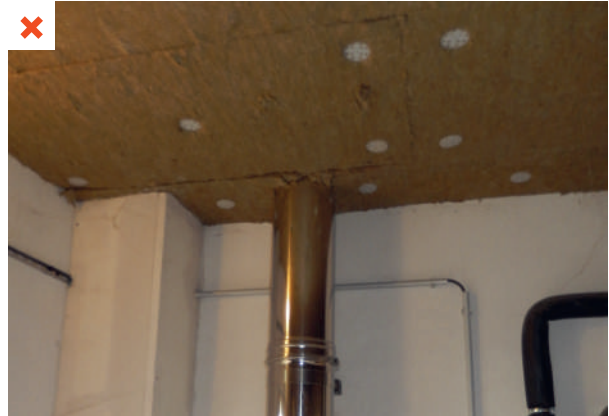
L'isolant non combustible (A1) vient au contact du conduit de fumée métallique. La circulation de l'air autour du conduit n'existe plus. La ventilation de la gaine coupe-feu est obturée.

- Identifier clairement les situations à risque lors de la visite de chantier : classification des conduits de fumée en place, type de bâtiment, présence de matériaux combustibles.
- Réserver une trémie pour toute traversée de plancher laissant autour du conduit un espace suffisant pour la mise en place de plaques de distance de sécurité ou de plaques coupe-feu.
- Étudier la possibilité de dévier le conduit de fumée à l'extérieur pour assurer une isolation continue en sous-face du plancher bas.
- Vérifier la bonne mise en œuvre de la solution retenue lors de la réception du chantier.
